**ПАСПОРТ ДОСТУПНОСТИ  
объекта социальной инфраструктуры (ОСИ)  
муниципального бюджетного общеобразовательного учреждения  
средней школы № 31**

**АКТ ОБСЛЕДОВАНИЯ  
К ПАСПОРТУ ДОСТУПНОСТИ ОСИ  
муниципального бюджетного общеобразовательного  
учреждения средней школы №31**

**1. Территории, прилегающей к зданию (участка)  
МБОУ СШ №31, ул. Иосифа Каролинского, 18.**

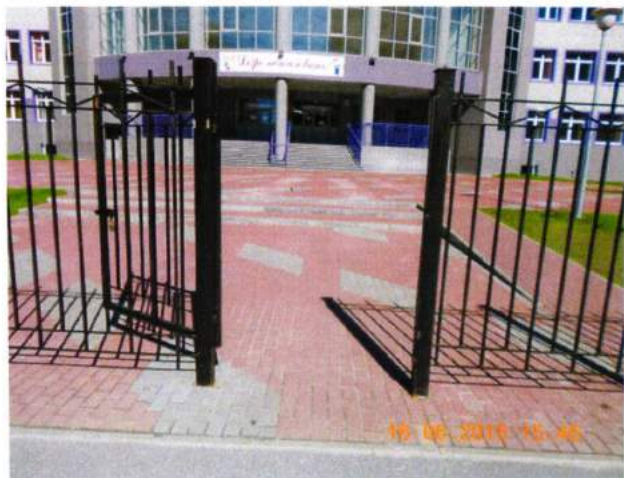
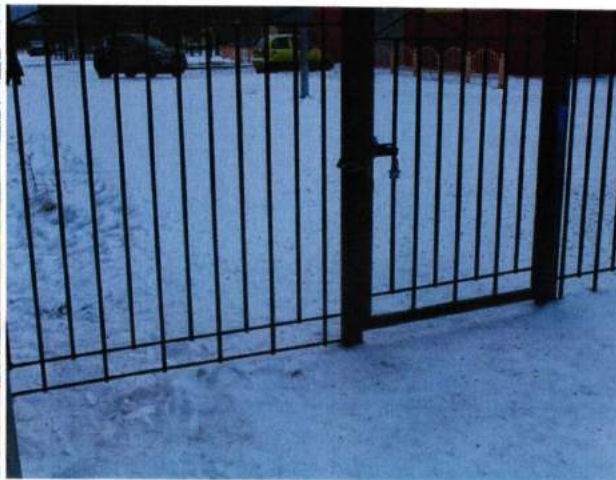
Фото № 1

1.1	Вход (входы) на территорию	Есть	1	1,2	Отсутствует доступная информация об объекте.	Все	Оборудовать доступной информацией об объекте, предусмотреть знак доступности для инвалидов.	Индивидуальное решение с ТСР.

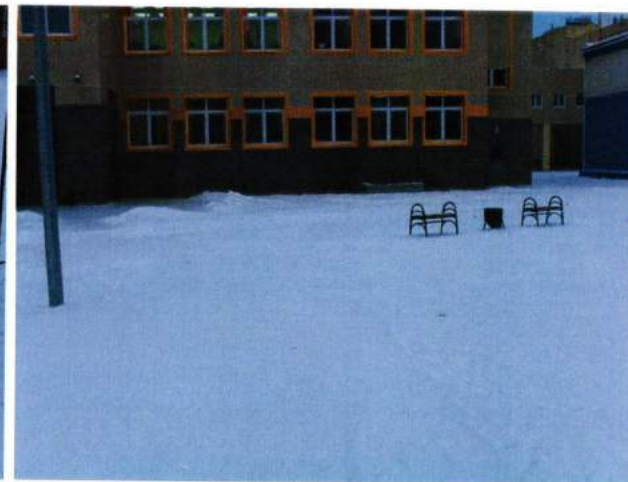
Фото № 3

1.2	Путь (пути) движения на территории	Есть	2	3,4,5, 6	Отсутствует информационная поддержка на всём пути движения МГН. Отсутствует тактильная полоса, предупреждающая об изменении профиля рельефа или смене направления движения. Отсутствуют предупредительные тактильные полосы за 0,8м. перед лестничным маршем. Отсутствуют места отдыха для МГН.	Все С Все	Обеспечить информационную поддержку на всём пути движения МГН. Установить тактильную полосу, предупреждающую об изменении профиля рельефа или смене направления движения. Установить предупредительные тактильные полосы за 0,8м. перед лестничным маршем. Оборудовать места отдыха для МГН.	Текущий ремонт. Индивидуальное решение с ТСР.

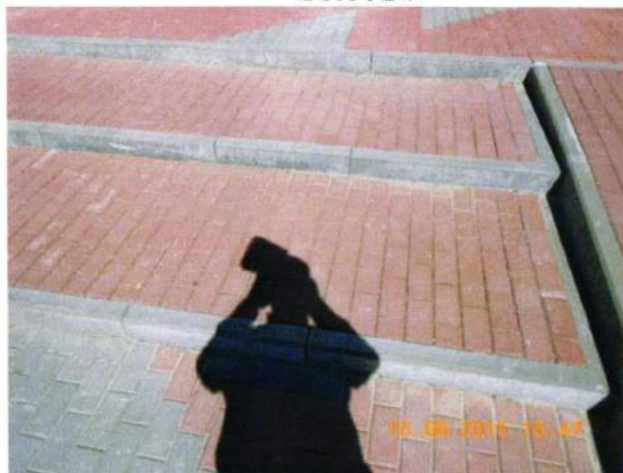
Фото № 4

1.3	Лестница наружная.	Есть	3	4,5	Имеется лестничный марш шириной 8,62м. не оборудованный двухуровневыми поручнями с безопасным продолжением	Все	Установить на лестничном марше двухуровневые поручни с безопасным продолжением горизонтальной части на 0,3м. и	Текущий ремонт.

горизонтальной части на 0,3м. и разделительным двухуровневым поручнем через 4м. Краевые ступени лестничных маршей не выделены цветом или фактурой.  Ширина проступи 1,07м	С  О.С	предусмотреть разделительные двухуровневые поручни через 4м.  Выделить краевые ступени лестничных маршей цветом или фактурой. Привести в соответствие с нормативами.	Индивидуальное решение с ТСР

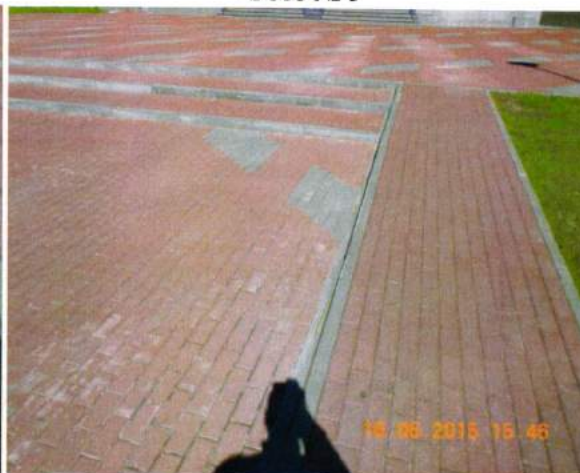
Фото № 5

1.4	Пандус.	Есть	4	5	Пандус не оборудован двухуровневыми поручнями с безопасным завершением на 0,3м. Отсутствуют колесо-отбойные устройства высотой не менее 0,1м по продольным краям маршей пандусов.	К,О	Оборудовать пандус двухуровневыми поручнями с безопасным завершением на 0,3м. Установить колесо-отбойные устройства высотой не менее 0,1м по продольным краям маршей пандусов.	Текущий ремонт. Индивидуальное решение с ТСР

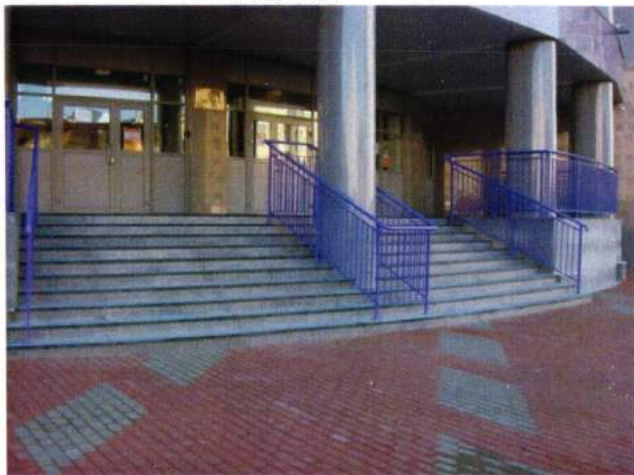
Φοτο Νο 7

2.1	Лестница (наружная)	есть	5	7, 8, 9, 56	Отсутствует контрастное или фактурное выделение первой и последней ступени лестничного марша; Отсутствуют двухуровневые поручни, с безопасным завершением горизонтальной части на 0,3м. (Ширина лестничного марша 4,03м, высота поручней 1,23м), разделительный двухуровневый поручень с безопасным завершением горизонтальной части на 0,3м. (ширина лестничного марша 6,33м в спортивном блоке). Отсутствует кнопка вызова на поручне лестничного марша. Отсутствует предупредительное мощение вокруг отдельно стоящих препятствий в форме	С  Все  Все  С	Выделить контрастно или фактурно первую и последнюю ступени лестничного марша.  Предусмотреть двухуровневые поручни, с безопасным завершением горизонтальной части на 0,3м. (Ширина лестничного марша 4,03м, высота поручней 0,9м, 0,7м), разделительный двухуровневый поручень с безопасным завершением горизонтальной части на 0,3м. (6,33м в спортивном блоке) Установить кнопку вызова на поручне лестничного марша. Предусмотреть предупредительное мощение вокруг отдельно стоящих препятствий в форме квадрата или круга на расстоянии 0,5м от	Текущий ремонт. Индивидуальное решение с ТСР.
